## CATTANEO, VIA CARLO

Descrizione prestazionale dell'intervento

Criticità

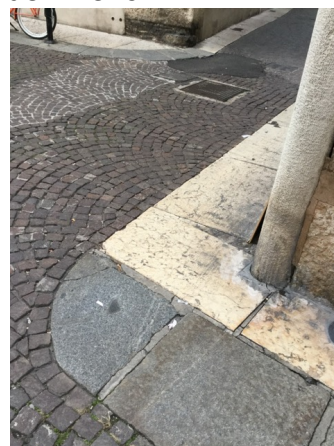
Foto del rilievo

Pavimentazione con **sconnessioni dovute alle fugature**

Le fugature riguardano sia il marciapiede che il porfido della strada.

**Rifacimento della fugatura** tramite asportazione materiale eventualmente sporgente e ripristino materiale dove mancante, con stilatura adeguata al fine di ottenere perfetta complanarietà tra gli elementi costituenti la pavimentazione.

Occorre fare una buona rasatura della finitura superficiale (attraverso la compattazione e la rullatura del materiale) per evitare di creare altre criticità sulla pavimentazione per le persone con difficoltà motorie. Ovvero non creare spessori e fonti di inciampo.

Materiale suggerito: **Conglomerato cementizio**
