CATTANEO, VIA CARLO

0067

Descrizione prestazionale dell'intervento

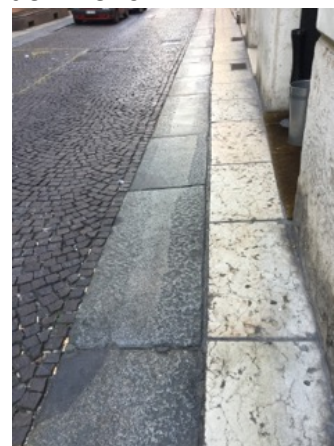
Foto del rilievo

Criticità

Pavimentazione con **sconnessioni dovute alle fugature**

Rifacimento della fugatura tramite asportazione materiale eventualmente sporgente e ripristino materiale dove mancante, con stilatura adeguata al fine di ottenere perfetta complanarietà tra gli elementi costituenti la pavimentazione.

Occorre fare una buona rasatura della finitura superficiale (attraverso la compattazione e la rullatura del materiale) per evitare di creare altre criticità sulla pavimentazione per le persone con difficoltà motorie. Ovvero non creare spessori e fonti di inciampo.

Materiale suggerito: **Conglomerato cementizio**
