CAVOUR, C.SO

0044

Descrizione prestazionale dell'intervento

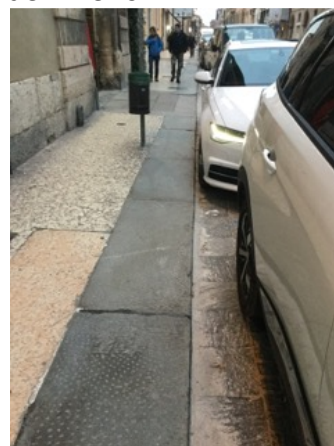
Foto del rilievo

Ostacolo costituito da base fissa a corredo di indicazione **segnaletica o cartello pubblicitario o cartello di fermata autobus**

Ricollocare il supporto verticale verso il margine esterno o interno, qualora possibile, del percorso pedonale in modo da non costituire intralcio per le persone non vedenti e ipovedenti o persone anziane accompagnate.
