CATTANEO, VIA CARLO

0078

Descrizione prestazionale dell'intervento

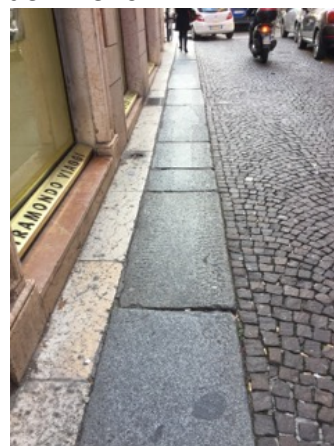
Foto del rilievo

Criticità

Pavimentazione con **sconnessioni dovute alle fugature**

Rifacimento della fugatura tramite asportazione materiale eventualmente sporgente e ripristino materiale dove mancante, con stilatura adeguata al fine di ottenere perfetta complanarietà tra gli elementi costituenti la pavimentazione.

Occorre fare una buona rasatura della finitura superficiale (attraverso la compattazione e la rullatura del materiale) per evitare di creare altre criticità sulla pavimentazione per le persone con difficoltà motorie. Ovvero non creare spessori e fonti di inciampo.

Materiale suggerito: **Conglomerato cementizio**
