CANTORE, VIA A.

0012

Descrizione prestazionale dell'intervento

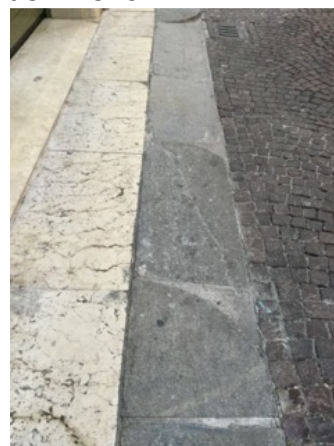
Foto del rilievo

Criticità

Passo carraio inadeguato

Adeguamento passo carraio (in **pietra**) tramite realizzazione di marciapiedi in **rilevato** (quota accesso immobile) e rampe di raccordo al percorso esistente, con pendenza 5% (massima 8%); il passo carraio sarà completo di elemento di raccordo per il passaggio dei veicoli; la porzione di percorso utile per i pedoni deve essere di larghezza minima 100 cm.

Materiale suggerito: **Granito**
