## CATTANEO, VIA CARLO

**0069**

Descrizione prestazionale dell'intervento

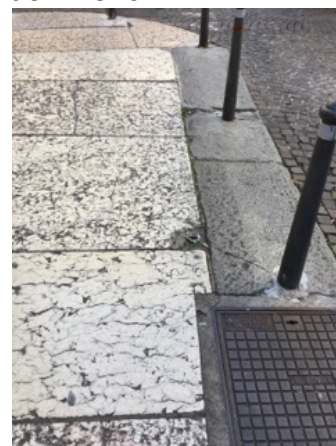
Foto del rilievo

Criticità

Pavimentazione con **sconnessioni dovute alle fugature**

**Rifacimento della fugatura** tramite asportazione materiale eventualmente sporgente e ripristino materiale dove mancante, con stilatura adeguata al fine di ottenere perfetta complanarietà tra gli elementi costituenti la pavimentazione.

Occorre fare una buona rasatura della finitura superficiale (attraverso la compattazione e la rullatura del materiale) per evitare di creare altre criticità sulla pavimentazione per le persone con difficoltà motorie. Ovvero non creare spessori e fonti di inciampo.

Materiale suggerito: **Conglomerato cementizio**
