# MARIO, VIA ALBERTO

**0036**

Descrizione prestazionale dell'intervento

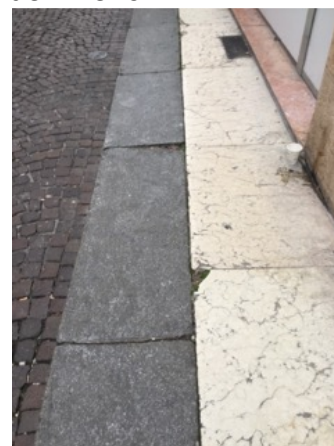
Foto del rilievo

Criticità

Pavimentazione con **sconnessioni dovute alle fugature**

**Rifacimento della fugatura** tramite asportazione materiale eventualmente sporgente e ripristino materiale dove mancante, con stilatura adeguata al fine di ottenere perfetta complanarietà tra gli elementi costituenti la pavimentazione.

Occorre fare una buona rasatura della finitura superficiale (attraverso la compattazione e la rullatura del materiale) per evitare di creare altre criticità sulla pavimentazione per le persone con difficoltà motorie. Ovvero non creare spessori e fonti di inciampo.

Materiale suggerito: **Conglomerato cementizio**
