# CATTANEO, VIA CARLO

**0084**

## Descrizione prestazionale dell'intervento

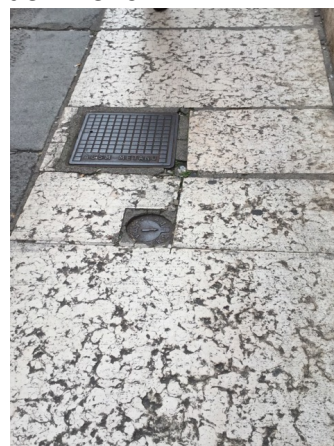
## Foto del rilievo

## Criticità

Pavimentazione dissestata per la presenza di **pozzetto/chiusino**

Adeguamento tramite asporto della pavimentazione esistente **e riposizionamento del manufatto** a quota adeguata alla pavimentazione circostante, realizzazione raccordo con stesura del tappetino d'usura tale da rendere il piano di calpestio perfettamente complanare.

Occorre fare una buona rasatura della finitura superficiale per evitare di creare altre criticità sulla pavimentazione per le persone con difficoltà motorie.

Materiale suggerito: **Conglomerato cementizio**
