CANTORE, VIA A.

0007

Descrizione prestazionale dell'intervento

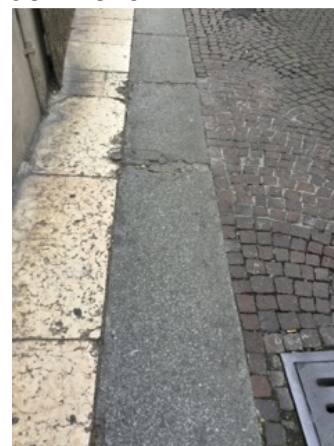
Foto del rilievo

Criticità

Pavimentazione con **sconnessioni dovute alle fugature**

Rifacimento della fugatura tramite asportazione materiale eventualmente sporgente e ripristino materiale dove mancante, con stilatura adeguata al fine di ottenere perfetta complanarietà tra gli elementi costituenti la pavimentazione.

Occorre fare una buona rasatura della finitura superficiale (attraverso la compattazione e la rullatura del materiale) per evitare di creare altre criticità sulla pavimentazione per le persone con difficoltà motorie. Ovvero non creare spessori e fonti di inciampo.

Materiale suggerito: **Asfalto**
