CATTANEO, VIA CARLO

0082

Criticità

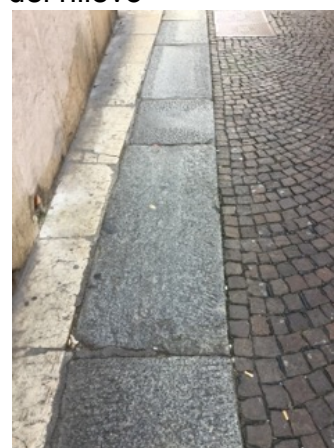
Foto del rilievo

Pavimentazione con **sconnessioni dovute alle fugature**

Descrizione prestazionale dell'intervento

Rifacimento della fugatura tramite asportazione materiale eventualmente sporgente e ripristino materiale dove mancante, con stilatura adeguata al fine di ottenere perfetta complanarietà tra gli elementi costituenti la pavimentazione.

ATTENZIONE !

Occorre fare una buona rasatura della finitura superficiale (attraverso la compattazione e la rullatura del materiale) per evitare di creare altre criticità sulla pavimentazione per le persone con difficoltà motorie. Ovvero non creare spessori e fonti di inciampo.

Materiale suggerito: **Conglomerato cementizio**
