S. GIACOMO, V.TTO

N. Intervento

1038

Descrizione prestazionale dell'intervento

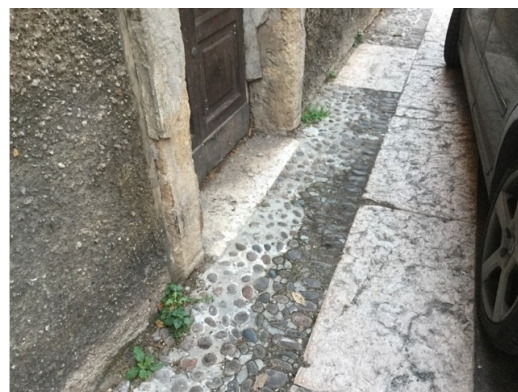
Foto del rilievo

Criticità

Pavimentazione con **sconnessioni
dovute al ciottolo**

Miglioramento della pavimentazione esistente mediante a levigatura dei ciottoli, attenuando le asperità prodotte e successiva stilatura al fine di ottenere una maggiore complanarietà tra gli elementi costituenti la pavimentazione.

Materiale suggerito: **Ciottolato**
