S. FELICITA, VIA

N. Intervento

1011

Descrizione prestazionale dell'intervento

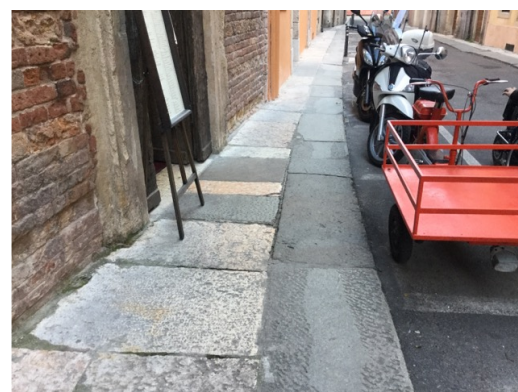
Foto del rilievo

Criticità

Pavimentazione con **sconnessioni dovute alle fugature**

Rifacimento della fugatura tramite asportazione materiale eventualmente sporgente e ripristino materiale dove mancante, con stilatura adeguata al fine di ottenere perfetta complanarietà tra gli elementi costituenti la pavimentazione.

Occorre fare una buona rasatura della finitura superficiale (attraverso la compattazione e la rullatura del materiale) per evitare di creare altre criticità sulla pavimentazione per le persone con difficoltà motorie. Ovvero non creare spessori e fonti di inciampo.

Materiale suggerito: **Furgatura in sabbia e cemento**
