FORTI, VIA ACHILLE

1058

Descrizione prestazionale dell'intervento

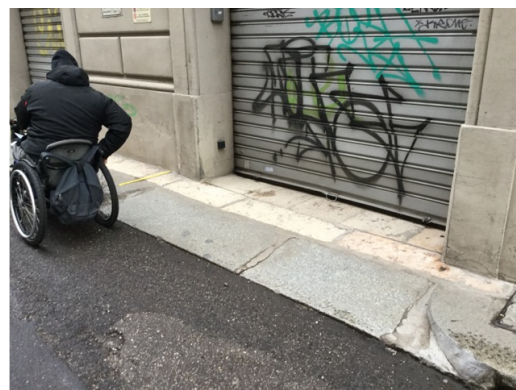
Foto del rilievo

Passo carraio inadeguato

Trattasi di tre passaggi carrai consecutivi molto vicini tra di loro

Adeguamento passo carraio (in **pietra**) tramite realizzazione di marciapiedi in **rilevato** (quota accesso immobile) e rampe di raccordo al percorso esistente, con pendenza 5% (massima 8%); il passo carraio sarà completo di elemento di raccordo per il passaggio dei veicoli; la porzione di percorso utile per i pedoni deve essere di larghezza minima 100 cm.

Materiale suggerito: **Pietra di Prun**
