VERITA', VIA A.

1068

Descrizione prestazionale dell'intervento

Criticità

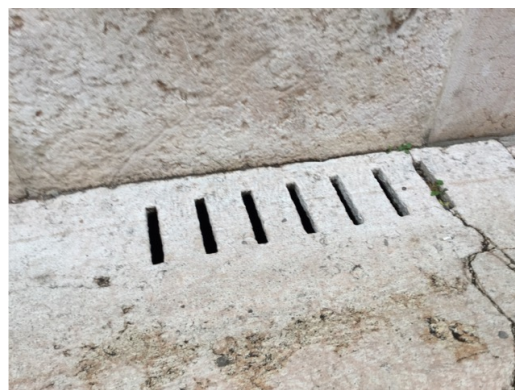
Foto del rilievo

Caditoia inadeguata

**Sostituzione** della caditoia con nuovo manufatto che verrà incassato e reso perfettamente complanare al pavimento. La caditoia non dovrà presentare fessure tali da costituire ostacolo o pericolo rispetto a ruote, tacchi o bastoni. I vuoti non potranno essere attraversati da sfere di diametro superiore ai 20 mm (preferibilmente non superiore a 15 mm); eventuali fessure parallele dovranno essere poste in senso ortogonale alla principale direzione di marcia.

Occorre fare una buona rasatura della finitura superficiale per evitare di creare altre criticità sulla pavimentazione per le persone con difficoltà motorie.
