VERITA', VIA A.

1071

Descrizione prestazionale dell'intervento

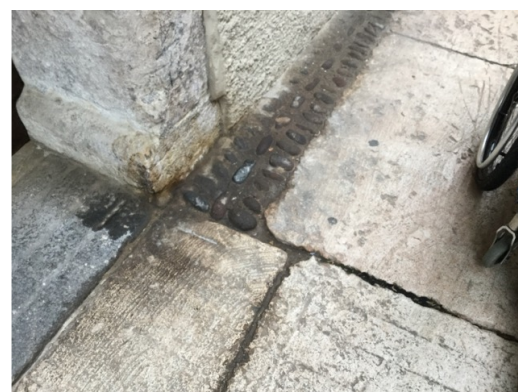
Foto del rilievo

Criticità

Pavimentazione con **sconnessioni dovute alle fugature**

Rifacimento della fugatura tramite asportazione materiale eventualmente sporgente e ripristino materiale dove mancante, con stilatura adeguata al fine di ottenere perfetta complanarietà tra gli elementi costituenti la pavimentazione.

Occorre fare una buona rasatura della finitura superficiale (attraverso la compattazione e la rullatura del materiale) per evitare di creare altre criticità sulla pavimentazione per le persone con difficoltà motorie. Ovvero non creare spessori e fonti di inciampo.

Materiale suggerito: **Furgatura in sabbia e cemento**
