BARCHETTA, VIA

N. Intervento

1040

Descrizione prestazionale dell'intervento

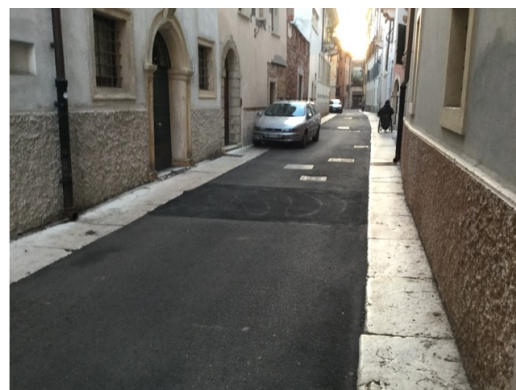
Foto del rilievo

Criticità

Pavimentazione sdruciolevole

Trattamento superficiale della pavimentazione mediante bocciardatura e cordellinatura, al fine di ridurne la sdruciolevolezza.

Materiale suggerito: **Pietra di Prun**
