## ROMA, VIA

Descrizione prestazionale dell'intervento

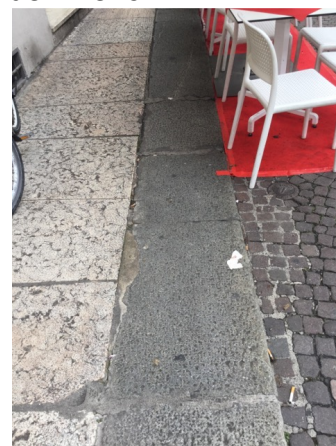
Foto del rilievo

Criticità

Pavimentazione con **sconnessioni dovute alle fugature**

**Rifacimento della fugatura** tramite asportazione materiale eventualmente sporgente e ripristino materiale dove mancante, con stilatura adeguata al fine di ottenere perfetta complanarietà tra gli elementi costituenti la pavimentazione.

### ATTENZIONE !

Occorre fare una buona rasatura della finitura superficiale (attraverso la compattazione e la rullatura del materiale) per evitare di creare altre criticità sulla pavimentazione per le persone con difficoltà motorie. Ovvero non creare spessori e fonti di inciampo.

Materiale suggerito: **Conglomerato cementizio**
