# PASQUE VERONESI, P.ZZA D.

# 0130

## Descrizione prestazionale dell'intervento

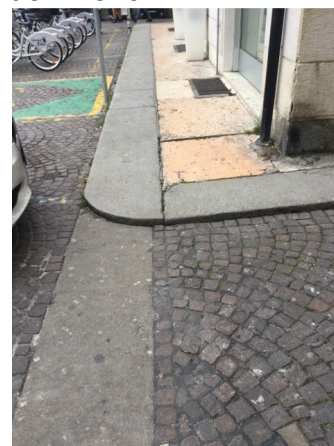
## Foto del rilievo

Dislivello causato da gradino di 2/5 cm

Raccordo del percorso attraverso la creazione, con **riporto** di materiale, di una rampa di lunghezza sufficiente ad ottenere una pendenza non superiore al 5% e di larghezza pari alla larghezza del pedonale. Qualora la rampa sia proposta sulla direttrice del pedonale la cui larghezza dello stesso risulti superiore a cm.200, questa sarà comunque di larghezza non inferiore a cm.120.

Ogni rampa di nuova realizzazione dovrà sempre avere una superficie trattata, in modo tale da rendere percepibile il manufatto da parte delle persone non vedenti attraverso un segnale tattilo plantare ottenibile mediante incisione del materiale secondo la codificazione determinata dalle associazioni locali delle persone non vedenti. Il medesimo materiale costituente la rampa dovrà essere cromaticamente percepibile dalle persone ipovedenti attraverso idoneo contrasto.

Materiale suggerito: **Porfido cubetto 8x8**
