## FRATTA, VIA

Descrizione prestazionale dell'intervento

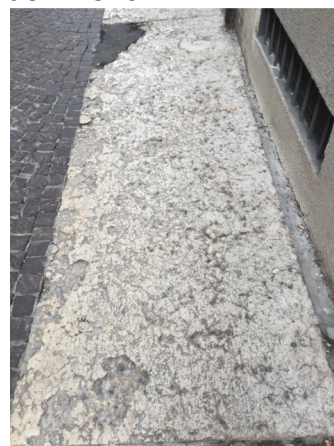
Foto del rilievo

Criticità

Pavimentazione con **sconnessioni dovute alle fugature**

**Rifacimento della fugatura** tramite asportazione materiale eventualmente sporgente e ripristino materiale dove mancante, con stilatura adeguata al fine di ottenere perfetta complanarietà tra gli elementi costituenti la pavimentazione.

Occorre fare una buona rasatura della finitura superficiale (attraverso la compattazione e la rullatura del materiale) per evitare di creare altre criticità sulla pavimentazione per le persone con difficoltà motorie. Ovvero non creare spessori e fonti di inciampo.
