FRATTA, VIA

0109

Descrizione prestazionale dell'intervento

Criticità

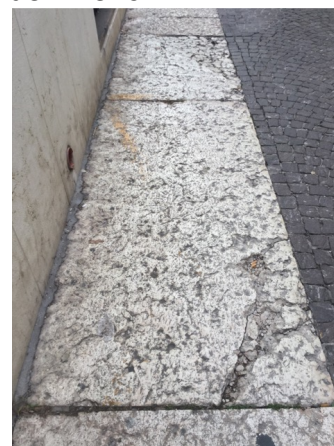
Foto del rilievo

Pavimentazione con **sconnessioni dovute alle fugature**

Rifacimento della fugatura tramite asportazione materiale eventualmente sporgente e ripristino materiale dove mancante, con stilatura adeguata al fine di ottenere perfetta complanarietà tra gli elementi costituenti la pavimentazione.

Occorre fare una buona rasatura della finitura superficiale (attraverso la compattazione e la rullatura del materiale) per evitare di creare altre criticità sulla pavimentazione per le persone con difficoltà motorie. Ovvero non creare spessori e fonti di inciampo.

Materiale suggerito: **Conglomerato cementizio**
