CAVOUR, C.SO

0166

Descrizione prestazionale dell'intervento

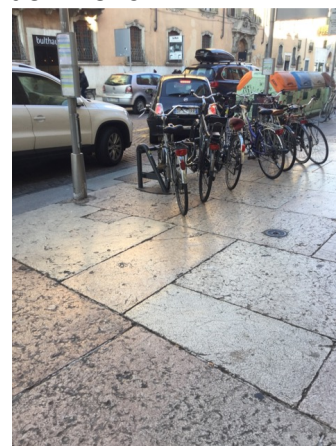
Foto del rilievo

Assenza di segnalazione **tattilo-plantare** per l'intercettazione di pubblici servizi (Targa tattile, fermata del mezzo pubblico)

Inserimento di segnalazione tattile costituita da fascia di larghezza 60 cm trattata a **righe parallele** con funzione di orientamento. Il percorso tattile termina con una segnaletica di "Attenzione/Servizio", ossia una striscia di 40 cm di profondità posta in prossimità della palina o della pensilina qualora esistente.

Il materiale da utilizzarsi deve essere consono al contesto in cui si trova. Sono da evitarsi materiali in gomma incollati ma bensì piastrelle di ceramica, pietra lavorata in superficie o materiale autobloccante.

Materiale suggerito: **Tipo LogesVetEvolution**
