CAVOUR, C.SO

N. Intervento

0172

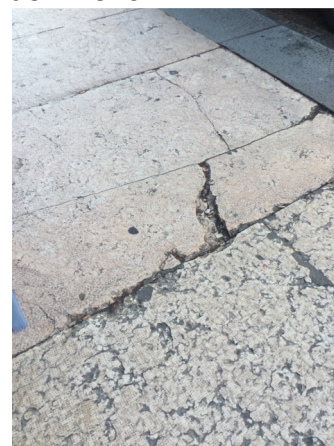
Foto del rilievo

Presenza di sconnessioni, buche isolate, deformazioni della pavimentazione esistente, assenza di porzioni di essa.

Adeguamento della pavimentazione dissestata tramite **demolizione e rifacimento del tappetino d'usura o sostituzione di parte di essa**, con finitura tale da rendere il piano di calpestio perfettamente complanare e raccordato adeguatamente alla pavimentazione esistente.

Occorre fare una buona rasatura della finitura superficiale per evitare di creare altre criticità sulla pavimentazione per le persone con difficoltà motorie.

Materiale suggerito: **Conglomerato cementizio**
