## CASTELVECCHIO, C.SO

**0125**

### Descrizione prestazionale dell'intervento

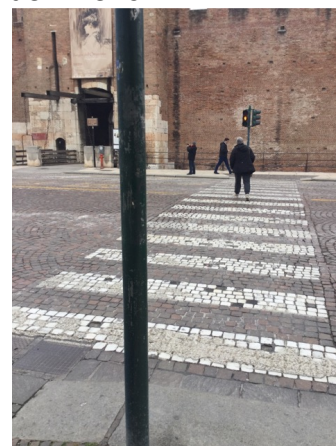
### Foto del rilievo

Attraversamento pedonale pericoloso su strada ad alta intensità di traffico

Adeguamento di attraversamento pedonale tramite inserimento di impianto semaforico, dotato di **pulsante di chiamata** a 80/100 cm da terra e di dispositivo di segnalazione sonora per non vedenti, regolato secondo un tempo di attraversamento minimo di 3 secondi/metro di percorso.
