PASQUE VERONESI, P.ZZA D.

0131

Descrizione prestazionale dell'intervento

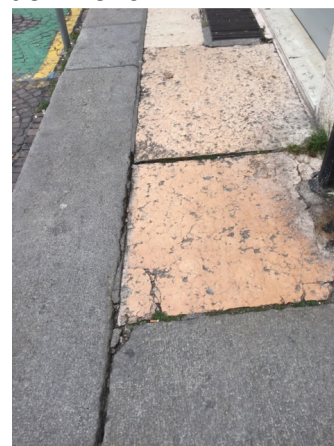
Foto del rilievo

Criticità

Pavimentazione con **sconnessioni dovute alle fugature**

Rifacimento della fugatura tramite asportazione materiale eventualmente sporgente e ripristino materiale dove mancante, con stilatura adeguata al fine di ottenere perfetta complanarietà tra gli elementi costituenti la pavimentazione.

Occorre fare una buona rasatura della finitura superficiale (attraverso la compattazione e la rullatura del materiale) per evitare di creare altre criticità sulla pavimentazione per le persone con difficoltà motorie. Ovvero non creare spessori e fonti di inciampo.

Materiale suggerito: **Conglomerato cementizio**
