# POMODORO, V.LO

# 0101

Descrizione prestazionale dell'intervento

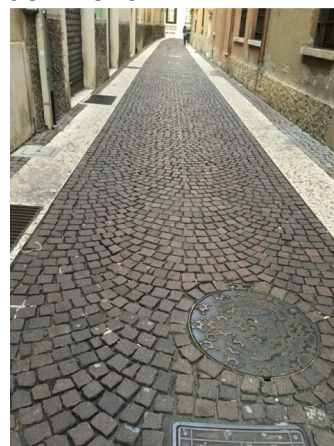
Foto del rilievo

Criticità

Pavimentazione con **sconnessioni dovute alle fugature**

**Rifacimento della fugatura** tramite asportazione materiale eventualmente sporgente e ripristino materiale dove mancante, con stilatura adeguata al fine di ottenere perfetta complanarietà tra gli elementi costituenti la pavimentazione.

Occorre fare una buona rasatura della finitura superficiale (attraverso la compattazione e la rullatura del materiale) per evitare di creare altre criticità sulla pavimentazione per le persone con difficoltà motorie. Ovvero non creare spessori e fonti di inciampo.

Intervenire per 50 cm su un lato e 50 cm sull'altro (numeri pari) per garantire una minore rugosità della pavimentazione, scegliendo di intervenire su entrambi i lati.

Materiale suggerito: **Conglomerato cementizio**
