CASTELVECCHIO, C.SO

0142

Descrizione prestazionale dell'intervento

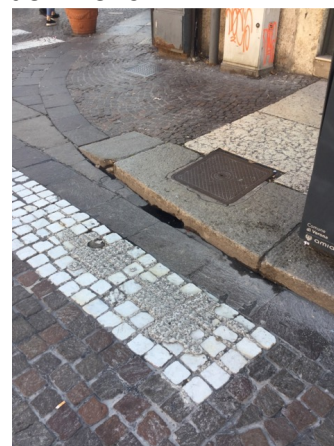
Foto del rilievo

Criticità

Presenza di **pendenza trasversale** eccessiva

Demolizione e rifacimento di parte di pavimentazione esistente al fine di ottenere il piano di calpestio con pendenza trasversale non superiore all'1%.

Si suggerisce una pendenza trasversale ottimale dell'1% e comunque non superiore al 2% solo se su brevi tratti (qualche metro).

Materiale suggerito: **Porfido cubetto 8x8**
