FRATTA, VIA

0113

Descrizione prestazionale dell'intervento

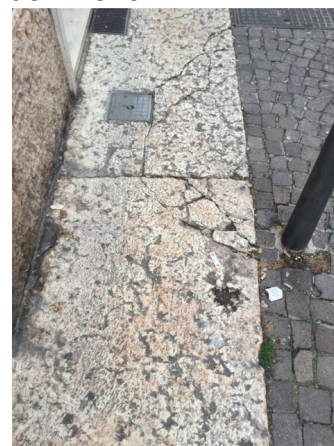
Foto del rilievo

Criticità

Pavimentazione con **sconnessioni dovute alle fugature**

Rifacimento della fugatura tramite asportazione materiale eventualmente sporgente e ripristino materiale dove mancante, con stilatura adeguata al fine di ottenere perfetta complanarietà tra gli elementi costituenti la pavimentazione.

Occorre fare una buona rasatura della finitura superficiale (attraverso la compattazione e la rullatura del materiale) per evitare di creare altre criticità sulla pavimentazione per le persone con difficoltà motorie. Ovvero non creare spessori e fonti di inciampo.

Sostituzione della pietra di Prun

Materiale suggerito: **Pietra di Prun**
