GUASTO, V.LO DEL

0182

Descrizione prestazionale dell'intervento

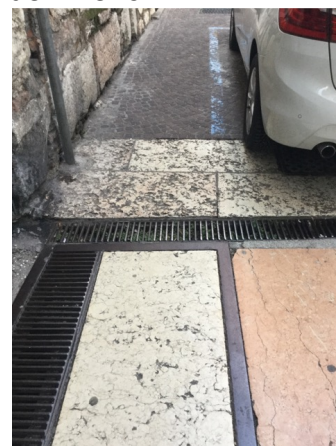
Foto del rilievo

Criticità

Caditoia inadeguata

Sostituzione della caditoia con nuovo manufatto che verrà incassato e reso perfettamente complanare al pavimento. La caditoia non dovrà presentare fessure tali da costituire ostacolo o pericolo rispetto a ruote, tacchi o bastoni. I vuoti non potranno essere attraversati da sfere di diametro superiore ai 20 mm (preferibilmente non superiore a 15 mm); eventuali fessure parallele dovranno essere poste in senso ortogonale alla principale direzione di marcia.

Occorre fare una buona rasatura della finitura superficiale per evitare di creare altre criticità sulla pavimentazione per le persone con difficoltà motorie.

Materiale suggerito: **Metallo**
