## FRATTA, VIA

**0116**

Descrizione prestazionale dell'intervento

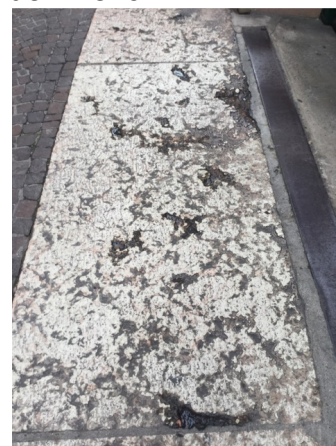
Foto del rilievo

Criticità

Pavimentazione con **sconnessioni dovute alle fugature**

**Rifacimento della fugatura** tramite asportazione materiale eventualmente sporgente e ripristino materiale dove mancante, con stilatura adeguata al fine di ottenere perfetta complanarietà tra gli elementi costituenti la pavimentazione.

Occorre fare una buona rasatura della finitura superficiale (attraverso la compattazione e la rullatura del materiale) per evitare di creare altre criticità sulla pavimentazione per le persone con difficoltà motorie. Ovvero non creare spessori e fonti di inciampo.

Sostituzione della pietra di Prun

Materiale suggerito: **Pietra di Prun**
