S. LORENZO, V.LO RIVA

0200

Descrizione prestazionale dell'intervento

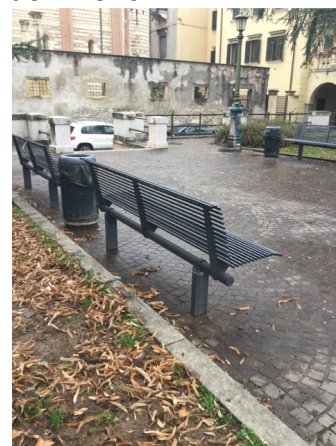
Foto del rilievo

Seduta senza braccioli

Inserimento sulla panchina da esterni di almeno un bracciolo ogni 80 cm. con un minimo di due, alti 20-25 cm sopra il livello di seduta ed estesi oltre il margine frontale della panca. Le gambe d'appoggio non dovranno ostacolare l'accostamento di una sedia a ruote, per il quale si dovrà inoltre prevedere uno spazio libero di almeno 90 x 90 cm adiacente alla seduta stessa
