ROMA, VIA

0141

Descrizione prestazionale dell'intervento

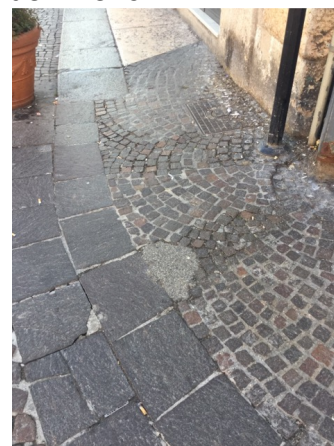
Foto del rilievo

Criticità

Presenza di **pendenza trasversale** eccessiva

Demolizione e rifacimento di parte di pavimentazione esistente al fine di ottenere il piano di calpestio con pendenza trasversale non superiore all'1%.

Si suggerisce una pendenza trasversale ottimale dell'1% e comunque non superiore al 2% solo se su brevi tratti (qualche metro).

Materiale suggerito: **Porfido cubetto 8x8**
