## FRATTA, VIA

Descrizione prestazionale dell'intervento

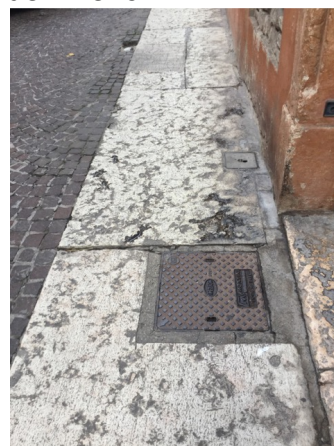
Foto del rilievo

Criticità

Pavimentazione con **sconnessioni dovute alle fugature**

**Rifacimento della fugatura** tramite asportazione materiale eventualmente sporgente e ripristino materiale dove mancante, con stilatura adeguata al fine di ottenere perfetta complanarietà tra gli elementi costituenti la pavimentazione.

Occorre fare una buona rasatura della finitura superficiale (attraverso la compattazione e la rullatura del materiale) per evitare di creare altre criticità sulla pavimentazione per le persone con difficoltà motorie. Ovvero non creare spessori e fonti di inciampo.

Materiale suggerito: **Conglomerato cementizio**
