## MONTE, P.TTA

**1125**

Descrizione prestazionale dell'intervento

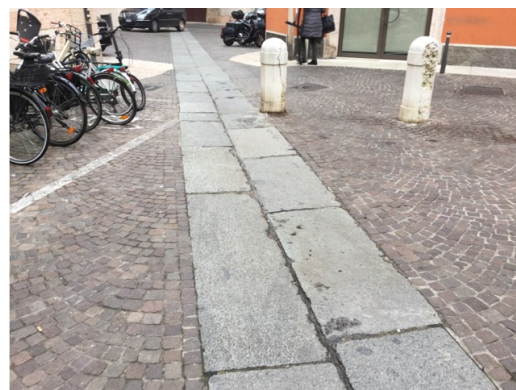
Foto del rilievo

Criticità

Pavimentazione con **sconnessioni dovute alle fugature**

**Rifacimento della fugatura** tramite asportazione materiale eventualmente sporgente e ripristino materiale dove mancante, con stilatura adeguata al fine di ottenere perfetta complanarietà tra gli elementi costituenti la pavimentazione.

Occorre fare una buona rasatura della finitura superficiale (attraverso la compattazione e la rullatura del materiale) per evitare di creare altre criticità sulla pavimentazione per le persone con difficoltà motorie. Ovvero non creare spessori e fonti di inciampo.

Materiale suggerito: **Furgatura in sabbia e cemento**
