SGARZARIE, C.LLA

1128

Descrizione prestazionale dell'intervento

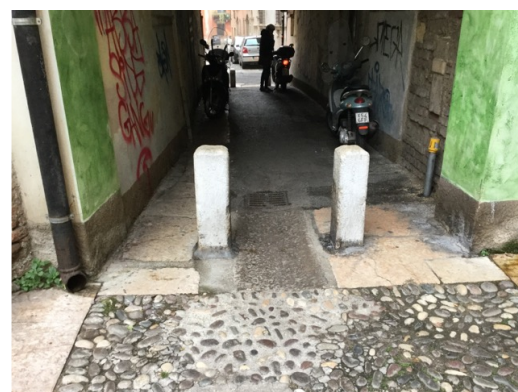
Foto del rilievo

Ostacolo costituito da manufatto o prefabbricato **dissuasore di sosta o passaggio di automezzi**

Attualmente passaggio utile di circa 73 centimetri

Eliminazione dell'elemento che costituisce ostacolo alla mobilità di chiunque utilizzi lo spazio pedonale.
