PORTA BORSARI, C.SO

1192

Descrizione prestazionale dell'intervento

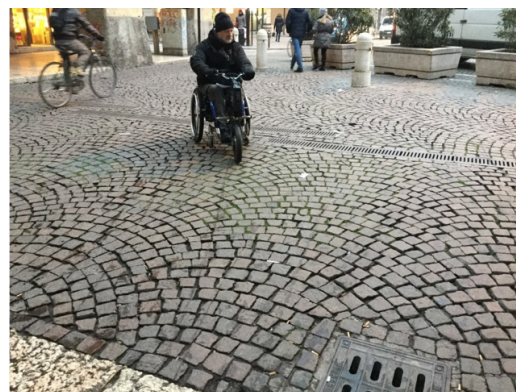
Foto del rilievo

Criticità

Pavimentazione con **sconnessioni dovute alle fugature**

Tutte le sfumature tra i cubetti di porfido abbisognano di una compensazione con riempimento di materiale per ridurre la loro larghezza

Rifacimento della fugatura tramite asportazione materiale eventualmente sporgente e ripristino materiale dove mancante, con stilatura adeguata al fine di ottenere perfetta complanarità tra gli elementi costituenti la pavimentazione.

Occorre fare una buona rasatura della finitura superficiale (attraverso la compattazione e la rullatura del materiale) per evitare di creare altre criticità sulla pavimentazione per le persone con difficoltà motorie. Ovvero non creare spessori e fonti di inciampo.

Materiale suggerito: **Furgatura in sabbia e cemento**
