SGARZARIE, CORTE

N. Intervento

1132

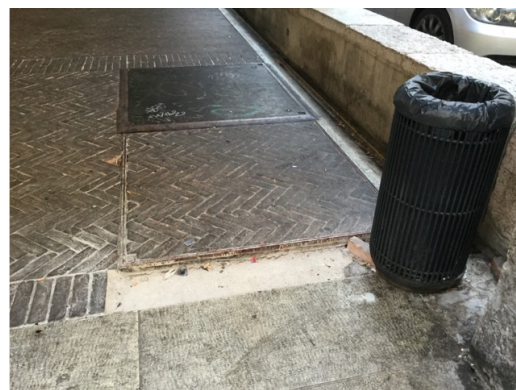
Foto del rilievo

Presenza di sconnessioni, buche isolate, deformazioni della pavimentazione esistente, assenza di porzioni di essa.

Adeguamento della pavimentazione dissestata tramite **demolizione e rifacimento del tappetino d'usura o sostituzione di parte di essa**, con finitura tale da rendere il piano di calpestio perfettamente complanare e raccordato adeguatamente alla pavimentazione esistente.

Occorre fare una buona rasatura della finitura superficiale per evitare di creare altre criticità sulla pavimentazione per le persone con difficoltà motorie.

Materiale suggerito: **Pietra di Prun**
