## EMILEI, VIA F.

**1108**

### Descrizione prestazionale dell'intervento

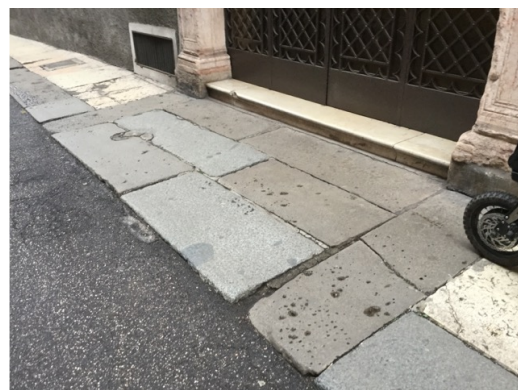
### Foto del rilievo

### Criticità

Passo carraio inadeguato

Adeguamento passo carraio (in **pietra**) tramite realizzazione di marciapiedi in **rilevato** (quota accesso immobile) e rampe di raccordo al percorso esistente, con pendenza 5% (massima 8%); il passo carraio sarà completo di elemento di raccordo per il passaggio dei veicoli; la porzione di percorso utile per i pedoni deve essere di larghezza minima 100 cm.

Materiale suggerito: **Granito**
