RAGGIRI, V.LO

1123

Descrizione prestazionale dell'intervento

Criticità

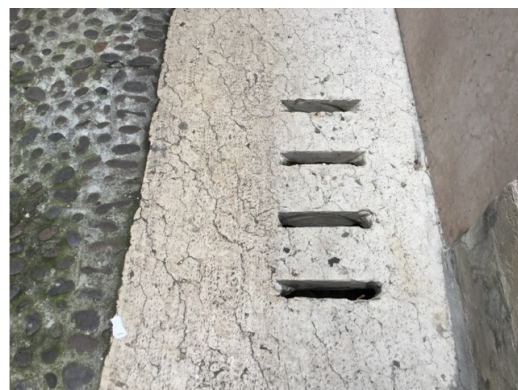
Foto del rilievo

Caditoia inadeguata

Sostituzione della caditoia con nuovo manufatto che verrà incassato e reso perfettamente complanare al pavimento. La caditoia non dovrà presentare fessure tali da costituire ostacolo o pericolo rispetto a ruote, tacchi o bastoni. I vuoti non potranno essere attraversati da sfere di diametro superiore ai 20 mm (preferibilmente non superiore a 15 mm); eventuali fessure parallele dovranno essere poste in senso ortogonale alla principale direzione di marcia.

Occorre fare una buona rasatura della finitura superficiale per evitare di creare altre criticità sulla pavimentazione per le persone con difficoltà motorie.

Materiale suggerito: **Pietra di Prun**
