FORTI, VIA ACHILLE

1103

Descrizione prestazionale dell'intervento

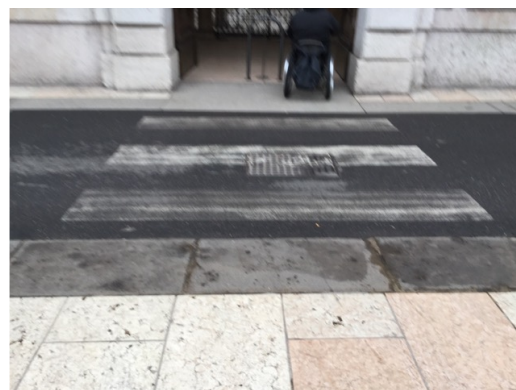
Foto del rilievo

Assenza di **segnalazione tattile** per non vedenti in prossimità di attraversamento pedonale.

Adeguamento di attraversamento pedonale tramite **nuova realizzazione di segnaletica tattile a pavimento** (segnale pericolo valicabile), **posta trasversalmente alla direzione** di marcia. La segnaletica tattile di profondità 40 cm e larghezza uguale alla zebra, serve ad evidenziare la delimitazione tra sede pedonale e carrabile. In caso di isola salvagente, la segnaletica sarà ripetuta all'inizio e alla fine dell'isola come preavviso di attenzione; ciascuna di queste bande avrà una profondità minima di 40 cm.

Il materiale da utilizzarsi deve essere consono al contesto in cui si trova. Sono da evitarsi materiali in gomma incollati ma bensì piastrelle di ceramica, pietra lavorata in superficie o materiale autobloccante. Prevedere sempre l'intercettazione sul marciapiede quando si è in presenza di un attraversamento.
