# MONTE, VOLTO

N. Intervento

**1126**

Descrizione prestazionale dell'intervento

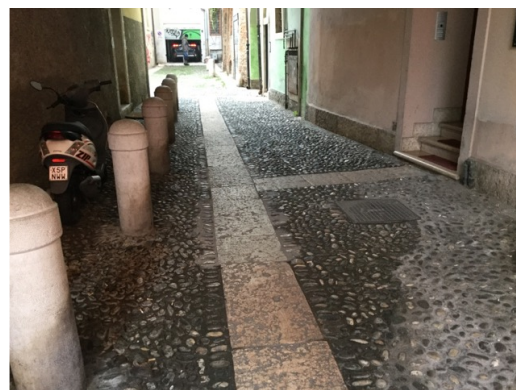
Foto del rilievo

Criticità

Pavimentazione con **sconnessioni  
dovute al ciottolo**

**Miglioramento della pavimentazione esistente** mediante a levigatura dei ciottoli, attenuando le asperità prodotte e successiva stilatura al fine di ottenere una maggiore complanarietà tra gli elementi costituenti la pavimentazione.

Levigatura del ciottolato al fine di ottenere un percorso accessibile con una larghezza di almeno 1 m

Materiale suggerito: **Ciottolato**
