CAVALLETTO, V.LO

1242

Descrizione prestazionale dell'intervento

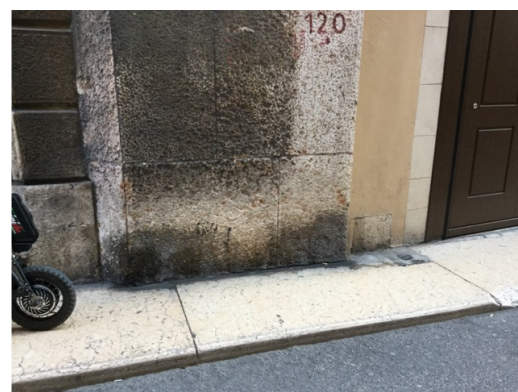
Foto del rilievo

Criticità

Assenza di percorso accessibile
(**sottodimensionato**)

In questo punto il muro del fabbricato sporge rispetto arresto del filo lungo la via riducendo percorso a una larghezza inferiore 90 cm più precisamente 80

Realizzazione a fianco del percorso esistente, di una nuova pavimentazione pedonale, identica alla preesistente, aumentando la larghezza complessiva del percorso. Per consentirne l'uso da parte di persone in carrozzina, la larghezza minima dovrà essere di cm. 90/120.

La superficie calpestabile sarà compatta ed omogenea. Le fugature prive di risalti e non superiori a cm. 0,5. La pendenza trasversale nel suo complesso non dovrà superare l'1%.

Occorre fare una buona rasatura della finitura superficiale (attraverso la compattazione e la rullatura del materiale) per evitare di creare altre criticità sulla pavimentazione per le persone con difficoltà motorie. Ovvero non creare spessori e fonti di inciampo.

Materiale suggerito: **Furgatura in sabbia e cemento**
