NIZZA, VIA

N. Intervento

1291

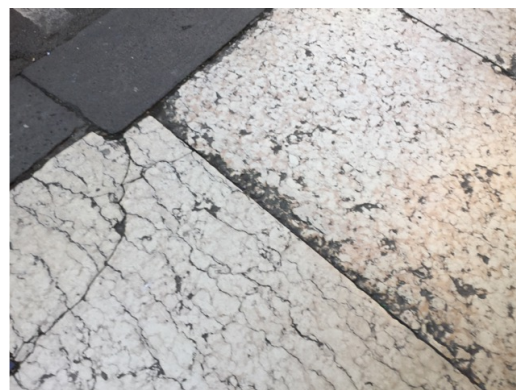
Foto del rilievo

Criticità

Pavimentazione con **sconnessioni dovute alle fugature**

Descrizione prestazionale dell'intervento

Rifacimento della fugatura tramite asportazione materiale eventualmente sporgente e ripristino materiale dove mancante, con stilatura adeguata al fine di ottenere perfetta complanarietà tra gli elementi costituenti la pavimentazione.

ATTENZIONE !

Occorre fare una buona rasatura della finitura superficiale (attraverso la compattazione e la rullatura del materiale) per evitare di creare altre criticità sulla pavimentazione per le persone con difficoltà motorie. Ovvero non creare spessori e fonti di inciampo.

Materiale suggerito: **Furgatura in sabbia e cemento**
