PESCHERIA, P.TTA

N. Intervento

1271

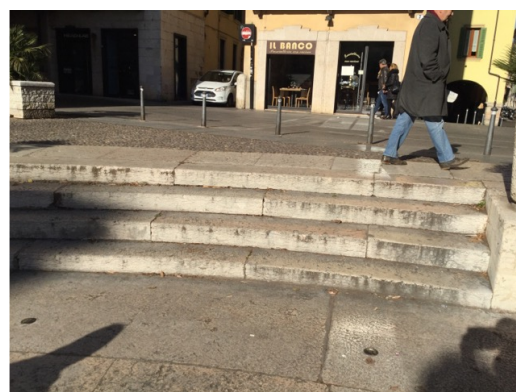
Foto del rilievo

Criticità

Difficoltà di **percezione** di una differenza di quota

Descrizione prestazionale dell'intervento

Evidenziazione cromatica di serie di gradini, tramite inserimento di fascia cromaticamente distinta dalla superficie, di larghezza minima 10 cm, sulle pedate dei gradini.

Materiale suggerito: **Tipo LogesVetEvolution**
