# PESCHERIA VECCHIA, VIA

# 1263

## Descrizione prestazionale dell'intervento

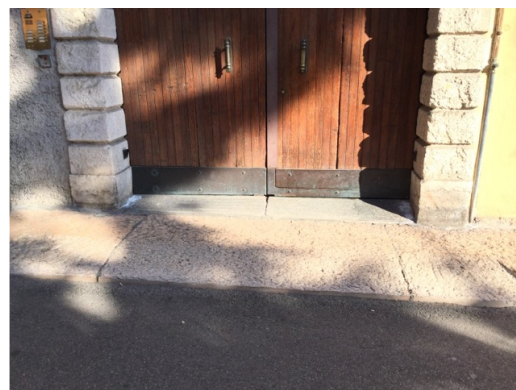
## Foto del rilievo

Passo carraio inadeguato

Adeguamento passo carraio (in **pietra**) tramite realizzazione di marciapiedi in **rilevato** (quota accesso immobile) e rampe di raccordo al percorso esistente, con pendenza 5% (massima 8%); il passo carraio sarà completo di elemento di raccordo per il passaggio dei veicoli; la porzione di percorso utile per i pedoni deve essere di larghezza minima 100 cm.

Materiale suggerito: **Pietra di Prun**
