MASSALONGO, VIA A.

1209

Descrizione prestazionale dell'intervento

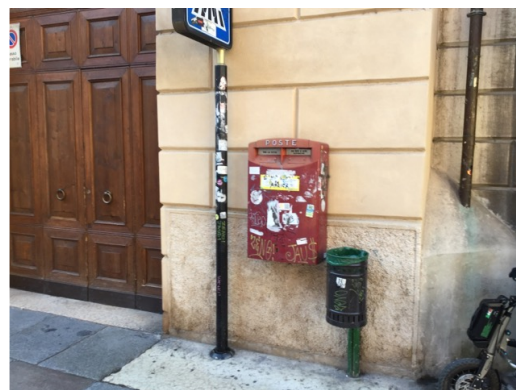
Foto del rilievo

Criticità

Ostacolo costituito da **base fissa** a corredo di indicazione **segnaletica** o cartello **pubblicitario** o cartello di **fermata** autobus

Ricollocare la segnaletica esistente su staffe fissate a muro, lasciando un passaggio netto per i pedoni di almeno cm 120 in larghezza e cm. 220 di altezza.
