DUE MORI, V.LO

1224

Descrizione prestazionale dell'intervento

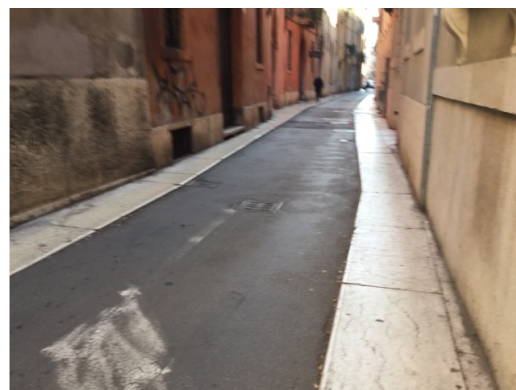
Foto del rilievo

Criticità

Marciapiede di dimensioni ridotte.

Rialzo della sede stradale sino alla quota del cordolo del marciapiede, al fine di favorire la continuità della direzione pedonale facilitando l'attraversamento dei pedoni sull'altro lato della strada.

Si propone l'innalzamento di tutta la pavimentazione in asfalto per portarla in quota con i marmi che individuano i percorsi pedonali

Materiale suggerito: **Asfalto**
