CRISTO, VIA AL

1281

Descrizione prestazionale dell'intervento

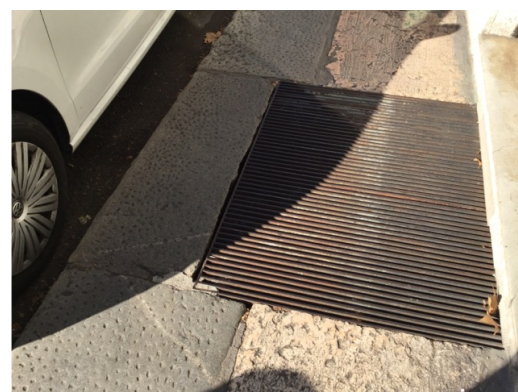
Foto del rilievo

Criticità

Pavimentazione con **sconnessioni dovute alle fugature**

Rifacimento della fugatura tramite asportazione materiale eventualmente sporgente e ripristino materiale dove mancante, con stilatura adeguata al fine di ottenere perfetta complanarietà tra gli elementi costituenti la pavimentazione.

Occorre fare una buona rasatura della finitura superficiale (attraverso la compattazione e la rullatura del materiale) per evitare di creare altre criticità sulla pavimentazione per le persone con difficoltà motorie. Ovvero non creare spessori e fonti di inciampo.

Materiale suggerito: **Furgatura in sabbia e cemento**
