## S. MICHELE ALLA PORTA, VIA

**1378**

### Descrizione prestazionale dell'intervento

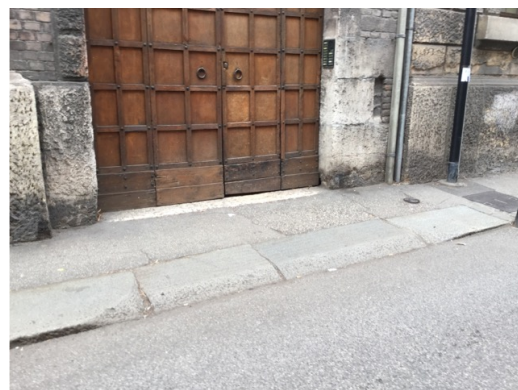
### Foto del rilievo

### Criticità

Passo carraio inadeguato

Adeguamento passo carraio (in **pietra**) tramite realizzazione di marciapiedi in **rilevato** (quota accesso immobile) e rampe di raccordo al percorso esistente, con pendenza 5% (massima 8%); il passo carraio sarà completo di elemento di raccordo per il passaggio dei veicoli; la porzione di percorso utile per i pedoni deve essere di larghezza minima 100 cm.

Materiale suggerito: **Trachite**
