## S. EUFEMIA, P.TTA

**1398**

### Descrizione prestazionale dell'intervento

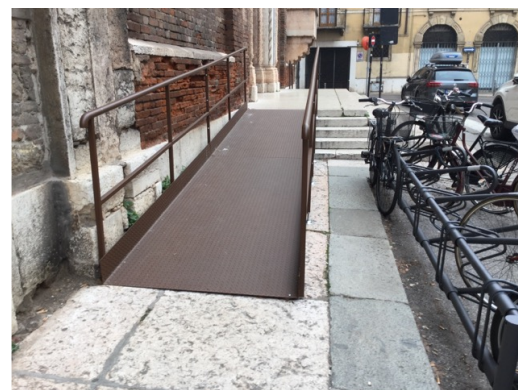
### Foto del rilievo

Assenza di percorso accessibile  
(**sottodimensionato**)

In questo caso la nuova realizzazione di una rampa per permettere l'accesso alla chiesa ha ridotto il passaggio pedonale a ragazza inferiore ai 90 cm per questo si propone l'allargamento del passaggio pedonale a fianco alla rampa

Realizzazione a fianco del percorso esistente, di una nuova pavimentazione pedonale, identica alla preesistente, aumentando la larghezza complessiva del percorso. Per consentirne l'uso da parte di persone in carrozzina, la larghezza minima dovrà essere di cm. 90/120.

La superficie calpestabile sarà compatta ed omogenea. Le fugature prive di risalti e non superiori a cm. 0,5. La pendenza trasversale nel suo complesso non dovrà superare l'1%.

Occorre fare una buona rasatura della finitura superficiale (attraverso la compattazione e la rullatura del materiale) per evitare di creare altre criticità sulla pavimentazione per le persone con difficoltà motorie. Ovvero non creare spessori e fonti di inciampo.
