ARMANDO DIAZ, VIA

1367

Descrizione prestazionale dell'intervento

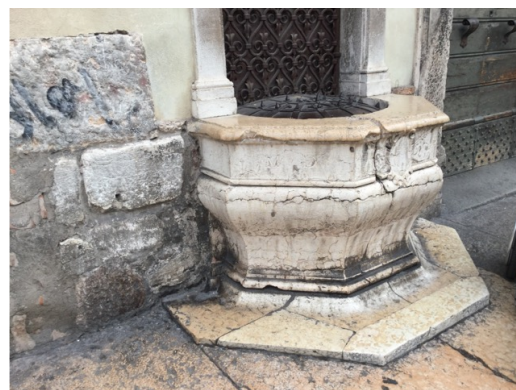
Foto del rilievo

Ostacolo sporgente dal muro: **da proteggere**

Protezione dell'ostacolo attraverso l'**inserimento di struttura appoggiata al pavimento** atta a garantire sicurezza e protezione antiurto. Con totale assenza di spigoli vivi e fissaggi a parete con clip di sicurezza anch'esse smussate e arrotondate. Nel caso la struttura sia costituita da ringhiera le sbarre verticali dovranno essere collocate a distanza inferiore a 10 cm l'una dall'altra per impedire l'attraversamento della barriera di protezione.
